## INFORME TÉCNICO PARA PROCESO DE BAJA DE BIENES DEL GOBIERNO AUTÓNOMO DESCENTRALIZADO PARROQUIAL 11 DE NOVIEMBRE MEDIANTE EL PROCEDIMIENTO DE CHATARRIZACIÓN

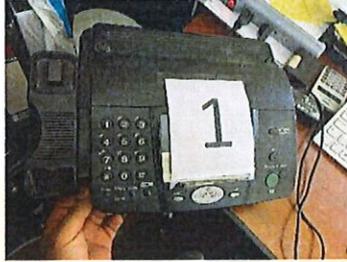
- TELEFAX PANASONIC KX-FT901

El equipo de fax Panasonic KX-FT901 ha quedado completamente desfasado en el ámbito tecnológico actual. Los avances en las tecnologías de comunicación han dejado atrás el uso de faxes, y este dispositivo no es compatible con las plataformas de transmisión digital moderna. Técnicamente, el fax presenta problemas con la recepción y transmisión de documentos, y sus piezas internas ya no son fácilmente reemplazables debido a la discontinuación del modelo. El aparato tampoco tiene la capacidad de funcionar con los estándares actuales de conectividad y seguridad, lo que lo hace inútil para las necesidades del GAD.

Dado que no es rentable ni apropiado intentar donarlo, ya que ninguna institución tendría interés en recibir un equipo con estas limitaciones, la mejor alternativa es proceder con su chatarrización. Esta medida no solo permite la correcta disposición del equipo, sino que también libera espacio en el inventario sin incurrir en más costos o complicaciones administrativas.

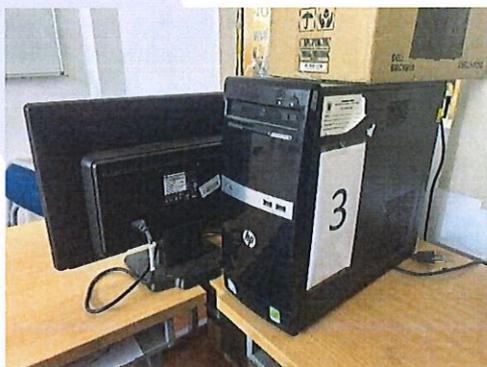
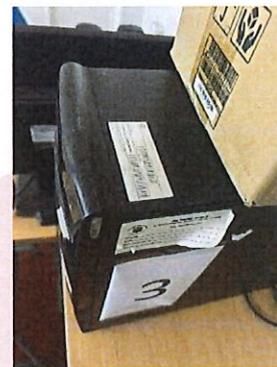
- **COMPUTADORA DE ESCRITORIO HP INTEL PENTIUM E5800**

Este equipo de escritorio también presenta un fallo en la fuente de poder, lo que impide que funcione correctamente. Aparte de este defecto, la computadora tiene varios problemas con su disco duro, que está muy desgastado y ha comenzado a fallar constantemente, lo que pone en riesgo la integridad de la información almacenada. Reemplazar estos componentes no solo es costoso, sino que la inversión no tiene justificación alguna debido a la antigüedad del equipo. Además, la placa base y los componentes internos no son compatibles con las aplicaciones actuales, lo que limita aún más su capacidad operativa.

No es recomendable intentar transferir este equipo a otras instituciones, ya que no cumpliría con los estándares operativos requeridos, ni siquiera para tareas básicas. Por lo tanto, la chatarrización es la mejor opción, ya que asegura una eliminación adecuada del equipo, alineada con los procesos legales y de gestión de recursos del GAD.

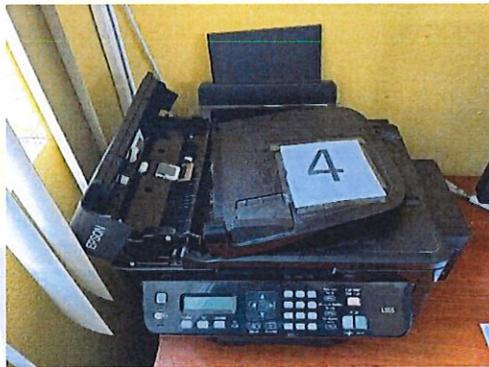
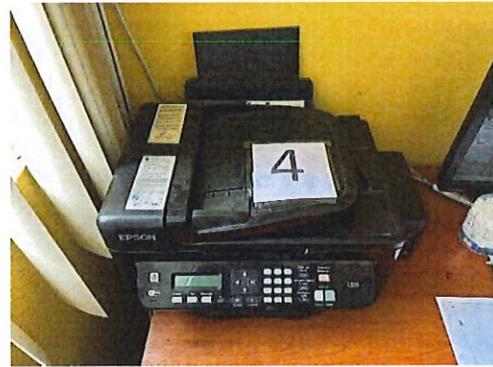
- **IMPRESORA EPSON L555**

La impresora Epson L555 presenta múltiples fallas internas, particularmente en su sistema de alimentación de papel y en los cabezales de impresión. Estos componentes no son fáciles de reparar ni encontrar piezas de repuesto adecuadas. Los fallos recurrentes afectan tanto la calidad de impresión como la capacidad de la impresora para realizar trabajos en volumen. Aunque el equipo aún se enciende, no puede realizar tareas de impresión sin atascos constantes, lo que hace que su uso sea inviable para las necesidades operativas del GAD.

En términos profesionales, donar este equipo sería irresponsable, ya que ninguna entidad querría recibir un equipo que presenta fallas importantes en sus funciones más básicas. Proceder con la chatarrización de este equipo no solo es

lo más práctico, sino también lo más responsable, ya que permite la disposición adecuada del bien y la liberación de espacio en los inventarios.

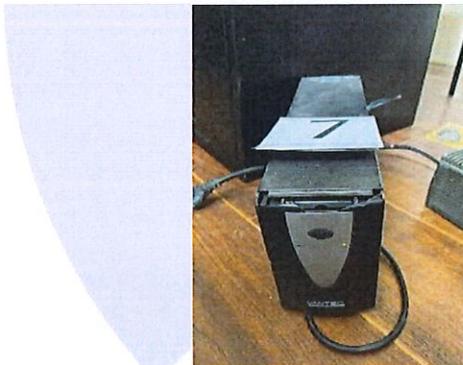
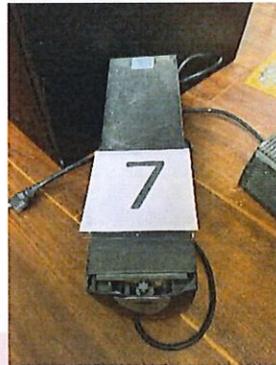
- **UPS VANTEC UPS650VA**

El UPS Vantec UPS650VA presenta una falla crítica en su batería interna, la cual ya no retiene carga y no proporciona la autonomía necesaria en caso de corte de energía. A pesar de que el equipo aún enciende, la pérdida de capacidad de la batería lo hace inservible para su propósito original, que es mantener la alimentación de los dispositivos conectados durante interrupciones de energía. Además, el costo de reemplazar la batería es elevado y no justifica la inversión, ya que la unidad entera está diseñada con tecnología obsoleta que no es compatible con los equipos modernos.

Desde una perspectiva profesional, ofrecer este UPS a otras instituciones sería irresponsable, ya que cualquier entidad que lo reciba enfrentaría los mismos problemas de falla de batería y bajo rendimiento. La chatarrización es la solución más adecuada para eliminar este equipo, cumpliendo con las normativas de gestión de bienes públicos.

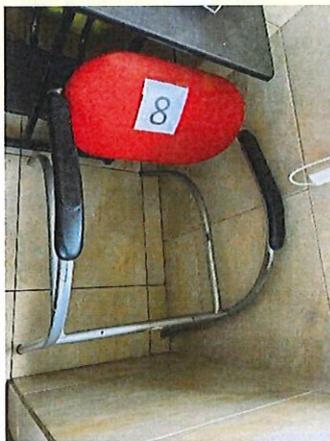
- **SILLA TAPIZADA ROJA METÁLICA**

La silla tapizada roja metálica presenta un desgaste significativo en su estructura metálica, con la pintura deteriorada y la tapicería desgastada. Además, la base de la silla está visiblemente dañada, lo que representa un riesgo para la seguridad del usuario. Este tipo de sillas, debido a su antigüedad y daño, no puede ser reparada adecuadamente, ya que la estructura está debilitada y no es posible encontrar repuestos o materiales adecuados para restaurarla a un estado funcional.

Desde un punto de vista profesional, ofrecer esta silla en remate o donarla a otras instituciones sería inapropiado, ya que no cumple con los estándares de seguridad ni con las necesidades de confort y funcionalidad requeridas en un entorno profesional. La chatarrización es la alternativa más adecuada para deshacerse de este bien, garantizando su correcta disposición.

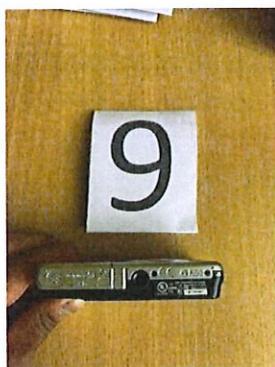
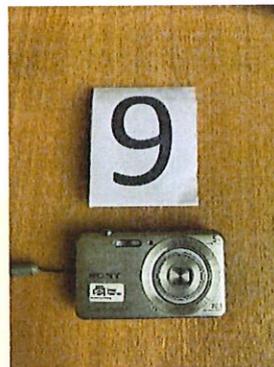
- **CÁMARA SONY DSC-W710**

La cámara Sony DSC-W710 ha quedado obsoleta debido a su capacidad de resolución limitada y a la obsolescencia de sus componentes. A nivel técnico, la cámara presenta fallos en su lente y en su sistema de enfoque automático, lo que afecta gravemente la calidad de las imágenes y la funcionalidad general del dispositivo. Además, las piezas de repuesto ya no están disponibles, lo que hace que cualquier intento de reparación sea inviable y costoso.

Donar o rematar esta cámara tampoco sería una opción viable, ya que ninguna institución querría recibir un dispositivo tan limitado en términos de calidad de imagen y funcionalidad. La mejor opción en este caso es la chatarrización, que asegura la eliminación responsable de este bien.

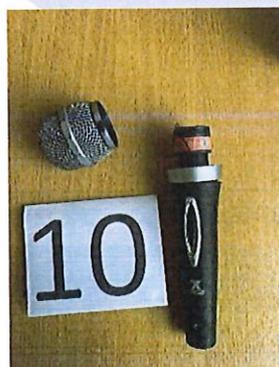
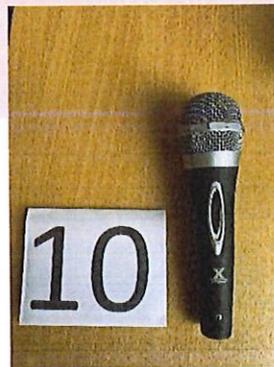
- **MICRÓFONO X AMERICAN XTREME TDM-508**

El micrófono X American Xtreme TDM-508 presenta fallos en su sistema de amplificación, lo que afecta la calidad del sonido y hace que no pueda utilizarse de manera efectiva en grabaciones o presentaciones. Además, los materiales de construcción son de baja calidad y se han deteriorado con el tiempo, lo que ha llevado a una reducción significativa en su rendimiento general. Las piezas internas no se pueden reemplazar fácilmente debido a la falta de soporte de la marca.

Profesionalmente, la transferencia de este micrófono a otra institución sería inapropiada, ya que no cumpliría con los requisitos de calidad necesarios para su uso en actividades institucionales. La chatarrización es la mejor opción para eliminar este bien y evitar que continúe ocupando espacio en los inventarios.

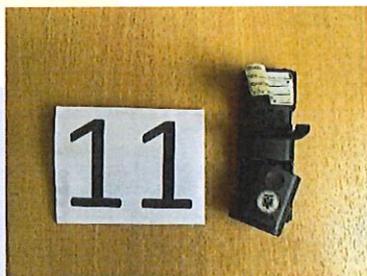
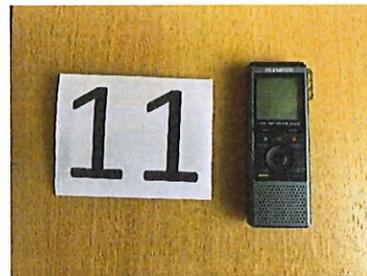
- **GRABADORA OLYMPUS VN-721PC**

La grabadora Olympus VN-721PC presenta fallos en su sistema de grabación, con la calidad del audio deteriorada y con problemas de almacenamiento de archivos. A pesar de que la grabadora puede encenderse, no puede grabar o reproducir de manera eficiente debido a la corrupción de los archivos en su memoria interna. La falta de repuestos disponibles hace que no sea posible repararla, lo que convierte cualquier intento de restaurarla en una inversión no rentable.

Donar este equipo a otra entidad sería irresponsable, ya que recibirían un dispositivo con fallos técnicos que no cumple con los requisitos de uso. La

chattarrización es la opción más adecuada para asegurar la correcta eliminación de este bien.

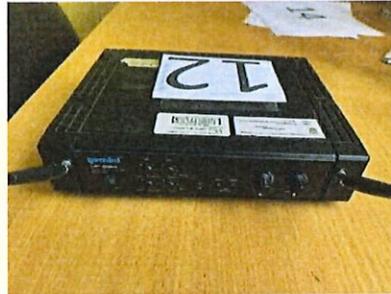
- **ANTENA DE MICROFONO INALÁMBRICO GEMINI UF-2064M**

La antena para micrófono inalámbrico Gemini UF-2064M ha sufrido un desgaste considerable, con componentes internos dañados que impiden una correcta recepción de la señal. Debido a la falta de repuestos y la antigüedad del modelo, la reparación sería un proceso costoso y poco efectivo. Además, la antena no es compatible con los sistemas modernos de micrófonos inalámbricos, lo que limita su funcionalidad.

Donar o rematar esta antena sería una opción inapropiada, ya que las instituciones receptoras no podrían utilizarla efectivamente. La chattarrización es la mejor alternativa para asegurar su eliminación adecuada y liberar espacio en el inventario.

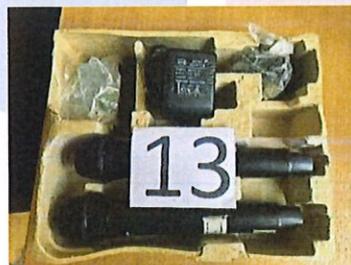
- **CARGADOR ANTENA DE MICROFONO INALÁMBRICO MIC AKE-835**

El cargador para antena de micrófono inalámbrico Mic AKE-835 está defectuoso, con fallos en su conexión que impiden que cargue correctamente la antena. A pesar de que el equipo todavía se conecta, la falta de eficiencia en su

funcionamiento hace que no pueda cumplir su propósito de forma adecuada. La discontinuación del modelo ha hecho que no haya repuestos disponibles, lo que hace inviable su reparación.

Profesionalmente, no es adecuado transferir este cargador a otra entidad, ya que no sería útil para otros equipos debido a su falta de funcionamiento. La opción más viable es la chatarrización.

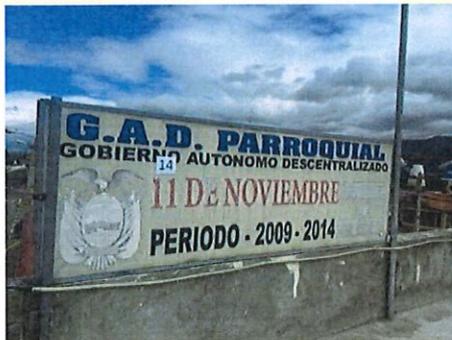
- **RÓTULO GAD PARROQUIAL**

El rótulo GAD Parroquial presenta un estado de deterioro avanzado, con la pintura despegada y la estructura metálica oxidada. No tiene valor alguno para ser reutilizado en su estado actual, ya que no es posible restaurarlo sin una inversión que no tiene justificación. La eliminación de este rótulo a través de la chatarrización es la mejor opción.

Este bien no tiene valor en el mercado, y su restauración sería costosa e ineficiente. La chatarrización garantiza su correcta disposición y contribuye a liberar espacio en los inventarios.

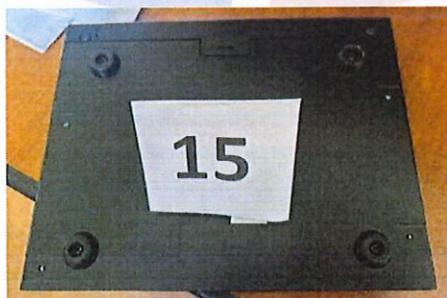
- **ELEVADOR DE VOLTAJE SCHNEIDER ELECTRIC 179DVAR500-TD**

El elevador de voltaje Schneider Electric 179DVAR500-TD presenta fallos en su funcionamiento, específicamente en la conversión de voltaje. Aunque el equipo aún realiza la función básica de elevar el voltaje, su desempeño es errático, lo que genera fluctuaciones no deseadas en los equipos que dependen de este servicio. La falta de estabilidad en el flujo eléctrico impide que los dispositivos conectados operen de manera óptima, comprometiendo la eficiencia de los sistemas conectados.

Este modelo, debido a su antigüedad y discontinuación, presenta una escasez de repuestos, lo que hace que las reparaciones sean inviable. No hay componentes de repuesto disponibles en el mercado, y los esfuerzos para encontrar piezas de segunda mano o alternativas para su reparación no han tenido éxito. La discontinuación del modelo ha causado que la demanda de este tipo de elevador de voltaje disminuya considerablemente, y la posibilidad de encontrar un reemplazo adecuado es limitada.

Recomendación: Proceder con la chatarrización del elevador de voltaje Schneider Electric 179DVAR500-TD debido a su falta de operatividad, la escasez de repuestos y la nula demanda en el mercado.
